## 1. INFORMACIÓN GENERAL

Tipología: Casa

# INFORME TÉCNICO DE INSPECCIÓN TERMOGRÁFICA

## OKASA REVISIONES

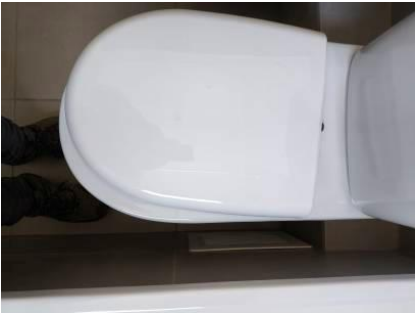
(3)

**Creado:** mar 11 nov  
**Grupo:** Baño 2 piso  
Fijar tapa de WC

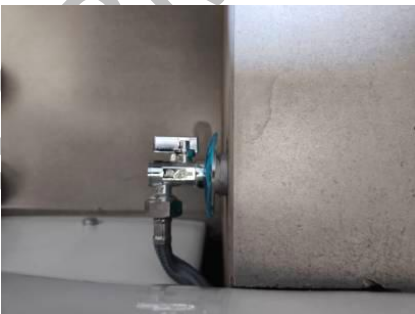
(4)

**Creado:** mar 11 nov  
**Grupo:** Baño 2 piso  
Mejorar la terminación del embellecedor

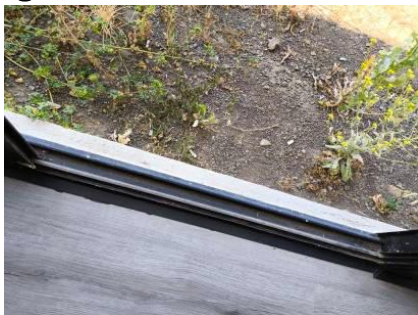
(35)

**Creado:** mar 11 nov  
**Grupo:** Living-comedor  
Riel con pérdida de pintura

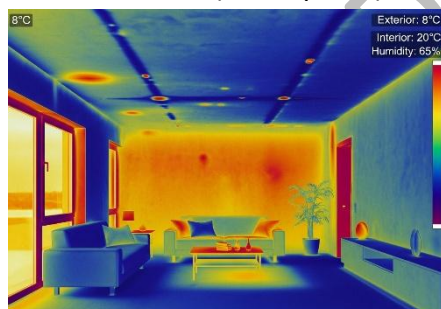
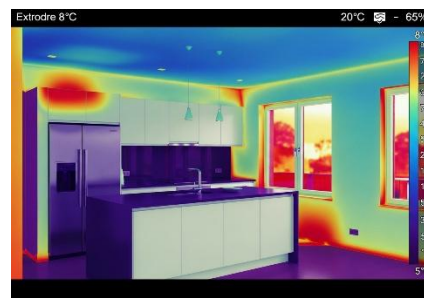
- **Observación:** Se detectaron puentes térmicos significativos en cantos de losas con temperaturas superficiales de 13.2°C, evidenciando pérdidas energéticas estimadas en 18%.
- **Nivel de Criticidad:** Alto
- **Recomendación:** Aplicación de aislamiento térmico exterior mediante sistema EIFS (Sistema de Aislación Térmica Exterior).

- **Observación:** Infiltraciones de aire detectadas en marcos de ventanas del dormitorio principal (temperatura superficial: 10.8°C) y estar (11.4°C). Transmitancia térmica superior a valores establecidos en Art. 4.1.10 OGUC.
- **Nivel de Criticidad:** Medio-Alto
- **Recomendación:** Sellado perimetral de carpinterías con siliconas especializadas y reemplazo progresivo por ventanas termopanel (DVH).

- **Observación:** Pérdida térmica uniforme en toda la superficie de cubierta con temperatura superficial interior de 16.5°C, indicando ausencia o deficiencia de aislación térmica.
- **Nivel de Criticidad:** Alto
- **Recomendación:** Instalación de aislación térmica tipo lana mineral o poliestireno expandido de mínimo 100mm bajo cubierta, conforme NCh853.

- **Observación:** Distribución térmica homogénea en muros con temperatura superficial promedio de 17.8°C. No se detectaron fisuras ni infiltraciones por humedad.
- **Nivel de Criticidad:** Bajo
- **Comentario:** Estado satisfactorio de la aislación en tabiquería.

- **Observación:** Radiadores operando normalmente con temperaturas entre 42°C y 48°C. Se detectó radiador del baño secundario con temperatura anómala de 28°C, sugiriendo obstrucción parcial del circuito.
- **Nivel de Criticidad:** Medio
- **Recomendación:** Purga del sistema y revisión técnica del circuito de calefacción en baño secundario.

1. **Corto plazo (1-3 meses):** Sellado de carpinterías y purga de sistema de calefacción.
2. **Mediano plazo (6-12 meses):** Aislación de techumbre y tratamiento de puentes térmicos en losas.
3. **Largo plazo (1-2 años):** Reemplazo progresivo de carpinterías por sistemas de alto rendimiento térmico (termopanel).
